## **DRINGENDE Sicherheitsmitteilung**

Mögliche Gelablösung und Verkleinerung der Gelfläche bei den Defibrillator-Pads M5071A (Erwachsene) und M5072A (Kinder) zur Verwendung mit den HS1/OnSite/Home AEDs

März. 2022

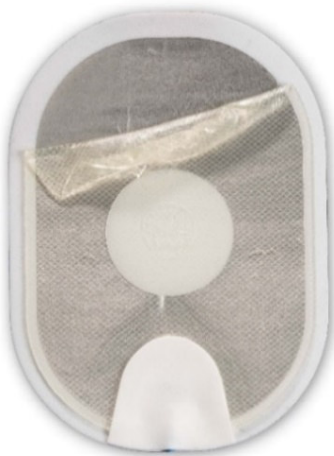
Wenn ein Pad mit abgelöstem, übereinander gefaltetem Gel auf der nackten Haut des Patienten platziert wird, führt der HS1/OnSite/Home AED aufgrund der verkleinerten Kontaktfläche mit der Haut möglicherweise eine weniger wirksame oder unwirksame Therapie am Patienten durch. Siehe Beispiel in **Abbildung 1**.

**Abbildung 1:** Abgelöstes Gel, das sich beim Abziehen übereinander gefaltet hat.

*Maßnahme:*  
Pads am Patienten anlegen.  
Nicht zögern.

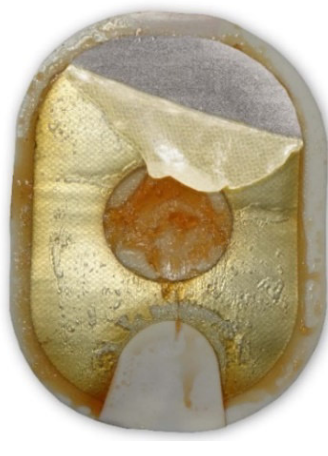
Abgelöstes, übereinander gefaltetes Gel kann auch verfärbt und/oder geschmolzen aussehen. Obwohl das Gel auch verfärbt und/oder geschmolzen erscheinen kann, hat das Aussehen keine Auswirkungen auf die Durchführung der Therapie. Es kann jedoch zu einer Verzögerung der Therapie kommen, wenn der Anwender wegen des Aussehens beim Anbringen des Pads zögert, und der AED könnte aufgrund der verkleinerten Kontaktfläche mit der Haut möglicherweise eine weniger wirksame oder unwirksame Therapie am Patienten durchführen. Siehe Beispiel in **Abbildung 2**.

**Abbildung 2:** Abgelöstes, übereinander gefaltetes Gel kann auch verfärbt und/oder geschmolzen aussehen.

*Maßnahme:*  
Pads am Patienten anlegen.  
Nicht zögern.

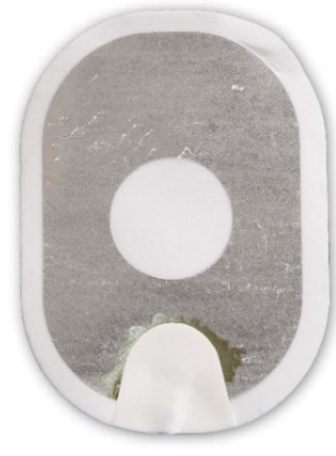
Es ist auch möglich, dass sich das Gel beim Abziehen fast vollständig von der Schaumstoff-/Metallfolie ablöst (siehe **Abbildung 3**.) Aufgrund der kleinen Gel-Kontaktfläche mit der Haut könnte es bei Abgabe eines Schocks zu einer Lichtbogenbildung kommen, die zu Verbrennungen auf der Haut des Patienten führt, oder der AED könnte nicht mehr in der Lage sein, über die Pads einen Schock abzugeben. Die Therapie verzögert sich, während der Anwender eine Ersatz-Pads-Kassette (falls verfügbar) einlegt oder eine HLW durchführt, während er auf das Eintreffen des Rettungsdienstes wartet. Zum Vergleich wird in **Abbildung 4** ein normales Pad gezeigt. Befolgen Sie unabhängig vom Zustand des Pads die Sprachanweisungen, da der AED Sie Schritt für Schritt durch die notwendigen Maßnahmen führt.

**Abbildung 3:** Gel fast vollständig von Folie abgelöst.

*Maßnahme:*  
Pads-Kassette ersetzen, falls Ersatzkassette verfügbar ist. Ist keine Ersatzkassette verfügbar, HLW durchführen, bis Hilfe eintrifft.

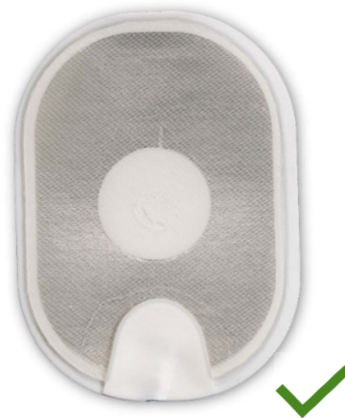
**Abbildung 4:** Normales Pad.

Maßnahme:

Pads gemäß Gebrauchsanweisung/Benutzerhandbuch am Patienten anlegen.
